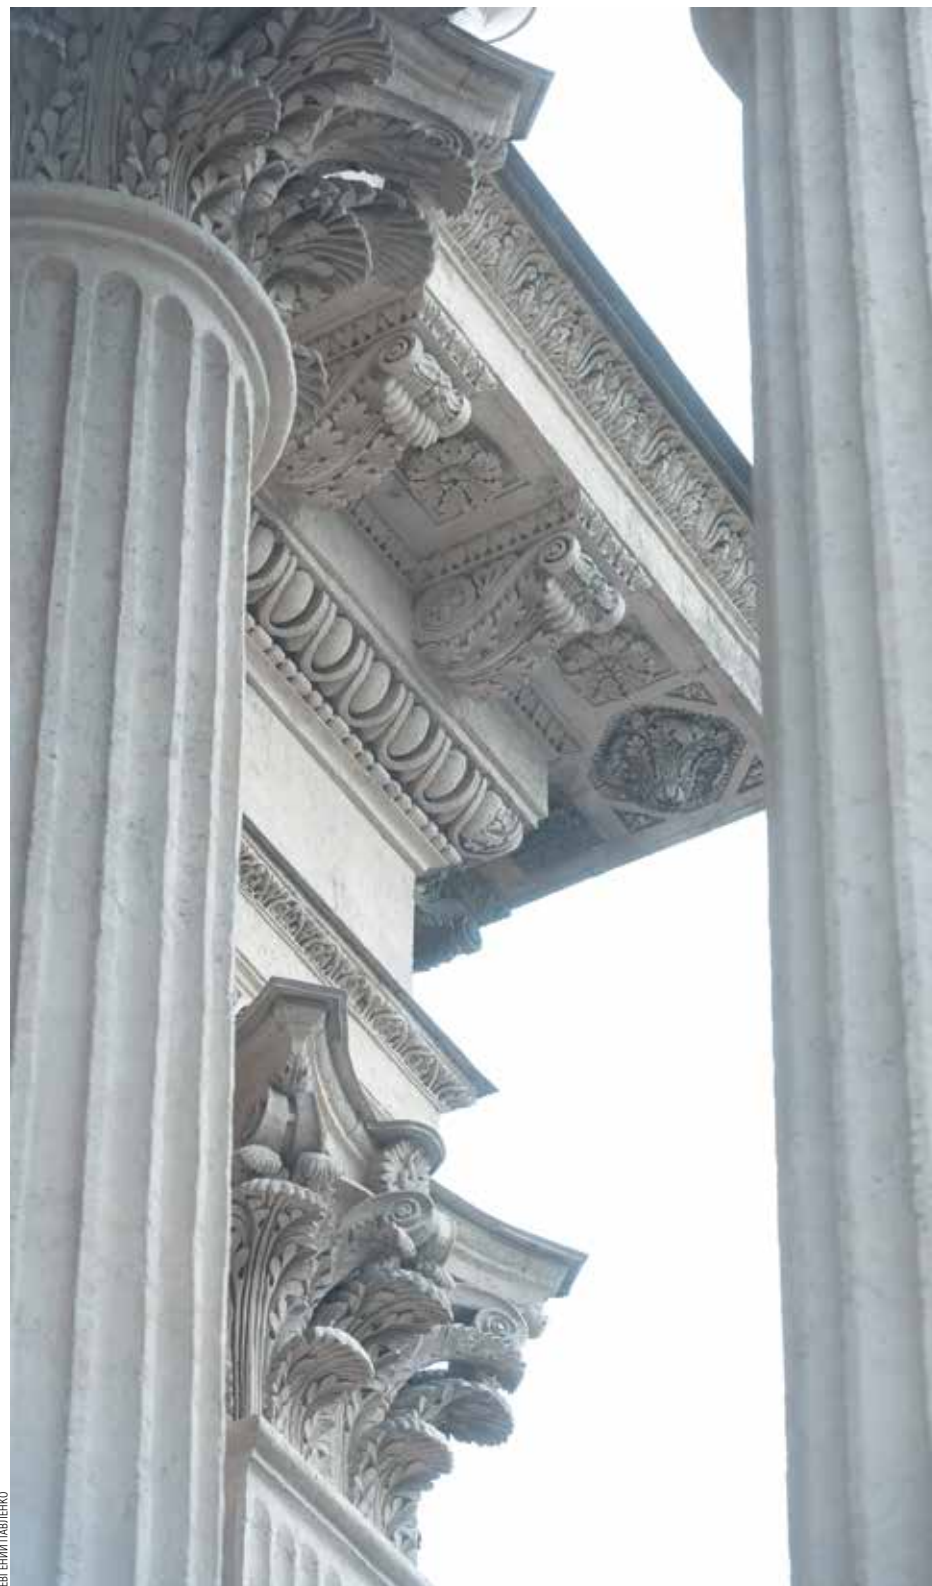
ПОСЛЕ СПЕЦИАЛЬНОЙ ОЧИСТКИ КОЛОННЫ ПРИОБРЕЛИ ПЕРВОНАЧАЛЬНЫЙ ИСТОРИЧЕСКИЙ ЦВЕТ

**М. К.:** Начну с того, что колонны выполнены из пудостского туфа. Это местный материал, он добывался под Гатчиной. Туф довольно мягкий, податливый, все декоративные элементы вырезаны из него, как из дерева. За прошедшие десятилетия этот материал подвергся настолько серьезной деструкции от грязи, пыли и воды, что жителям Петербурга стал привычен его закопченный вид. Естественно, что предстояло очистить камень. Проблема в том, что он пористый и впитывает до 30% влаги. При этом, как мы выяснили, в прошлом его чистили с использованием активных моющих средств. Можете себе представить, сколько химии проникло в поры колонн. По сути, мы рисковали потерять все эти декоративные элементы. Было решено очищать их сухим воздушно-абразивным методом. Выглядит это так: струя с наполнителем под давлением мягко гладит поверхность камня, стирая грязь. В качестве наполнителя использовали пылеобразное вещество — кварцевую стадию стекла, 0,2 мм в диаметре. Специальную установку заказывали в Германии, а до того отмывали колонны западного портика вручную. Двадцать человек работали над этой задачей в течение месяца. А когда прибыла установка, с тем же объемом работ справились два оператора недели за три.

Потом нужно было закрепить поверхность камня, чтобы он не разрушался дальше. Разумеется, ни о какой краске не могло быть и речи. Мы выбрали немецкую эмульсию на основе извести (диспергированную известь, которая быстрее других схватывается и после отвердевания становится более прочной) и сделали это по нескольким причинам. Во-первых, еще Воронихин замазывал рижским алебастром наиболее крупные каверны в облицовке памятника (и придавал алебастру цвет пудостского камня), а Огюст Монферран,

который руководил первой реставрацией собора, в свою очередь, применял мастичное покрытие. Благодаря этому мы можем еще видеть изначальные формы. Во-вторых, таким же методом реставрировали собор Парижской Богоматери, например, и другие памятники в Европе. В-третьих, известь родственна туфу. Мы нанесли ее слоем толщиной всего 0,5 мм, и на какое-то время ноздреватая фактура камня исчезла под ней. Однако прошло какое-то время, и все эти каверны проявились, потому что известковая накладка осела на камень. Это называется жертвенным слоем. Он принимает на себя все удары среды, позволяет камню дышать и разрушается в первую очередь, защищая поверхность туфа. Так что в следующий раз, когда нужно будет привести фасады в порядок, мы уже не будем их чистить, а просто смоем этот жертвенный слой — и нанесем новый.
